贵州泓福鼎盛再生塑业有限公司
年产 10000 吨废旧塑料再生颗粒项目环境保护
验收监测报告

2020 年 8 月

年产 10000 吨废旧塑料再生颗粒项目环境保护验收监测报告

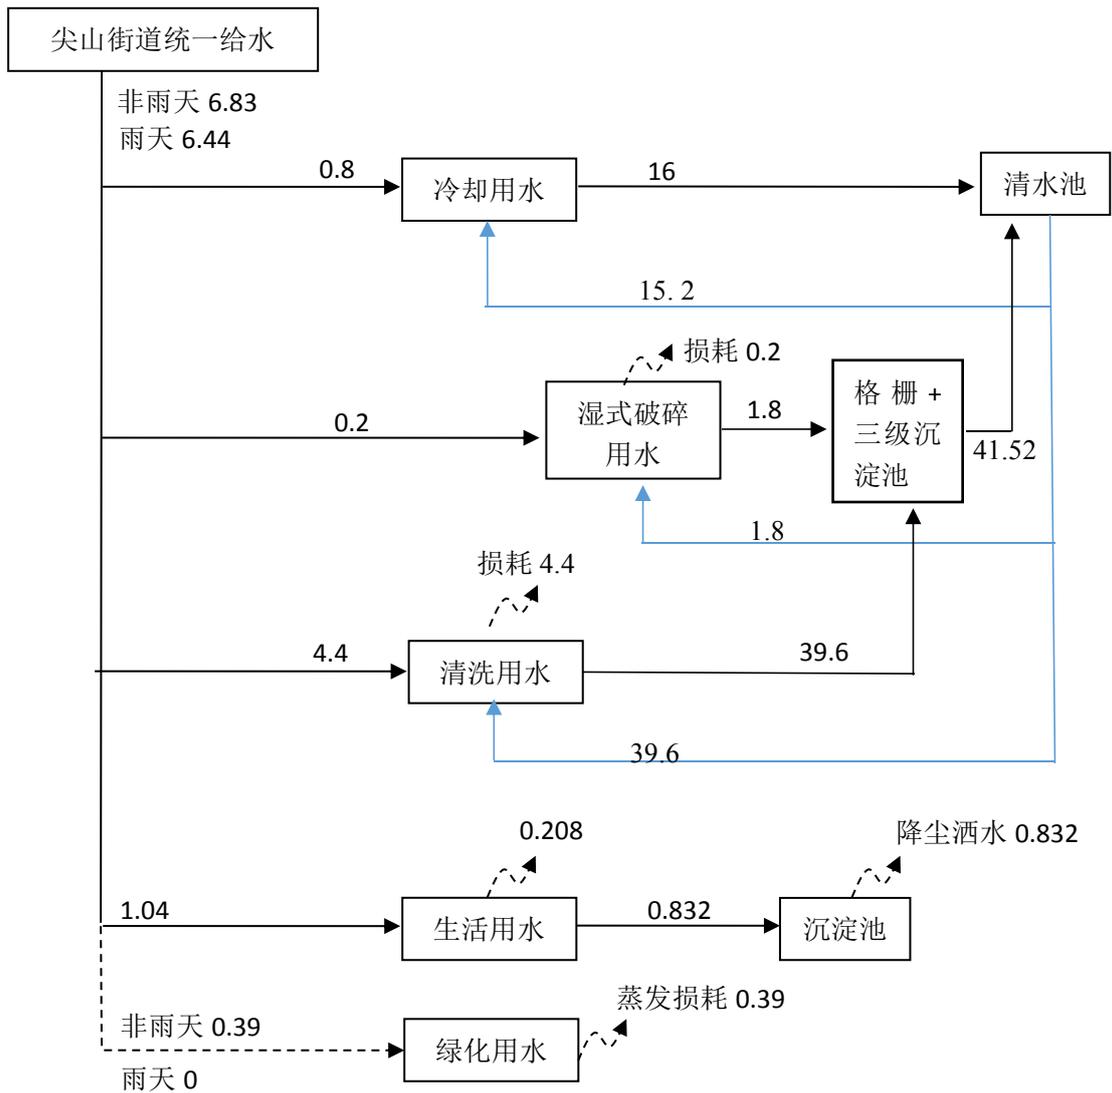
图 3.4-1 项目水平衡图 单位: m³/d

本项目冷却循环水量为 16m³/d，冷却过程中因接触高温而发生蒸发，蒸发损失量约为 0.8m³/d，其余冷却水为 15.2m³/d，经冷却池收集后，可循环使用。湿式破碎用水量约为 2m³/d，损耗水量为 0.2m³/d，每天自来水补水量为 0.2m³/d，湿式破碎废水的产生量为 1.8m³/d；清洗用水量约为 44m³/d，损耗量为 4.4m³/d，每天自来水补水为 4.4m³/d，清洗废水的产生量为 39.6m³/d。生产废水总量为 41.52m³/d，通过采取格栅+初沉池+一级沉淀池+二级沉淀池+清水池收集处理后全部回用，生产废水不外排。

项目职工不在项目区内住宿，未设置员工食堂，根据《贵州省行业用水定额》（DB52/T 725-2011），职工生活用水定额为 50L/d·人，则职工生活用水量为 0.8m³/d，共 240m³/a，生活污水产污系数为 0.8，则产生量为 0.64m³/d，共 192m³/a。项目绿化面积约为 300m²，非雨天还需绿化用水定额为 1.3L/m²·d，则绿化用水为 0.39m³/d，按一年 180 天为晴天进行测算，则绿化用水量为 70.2m³/a，绿化用水通过蒸发损耗。

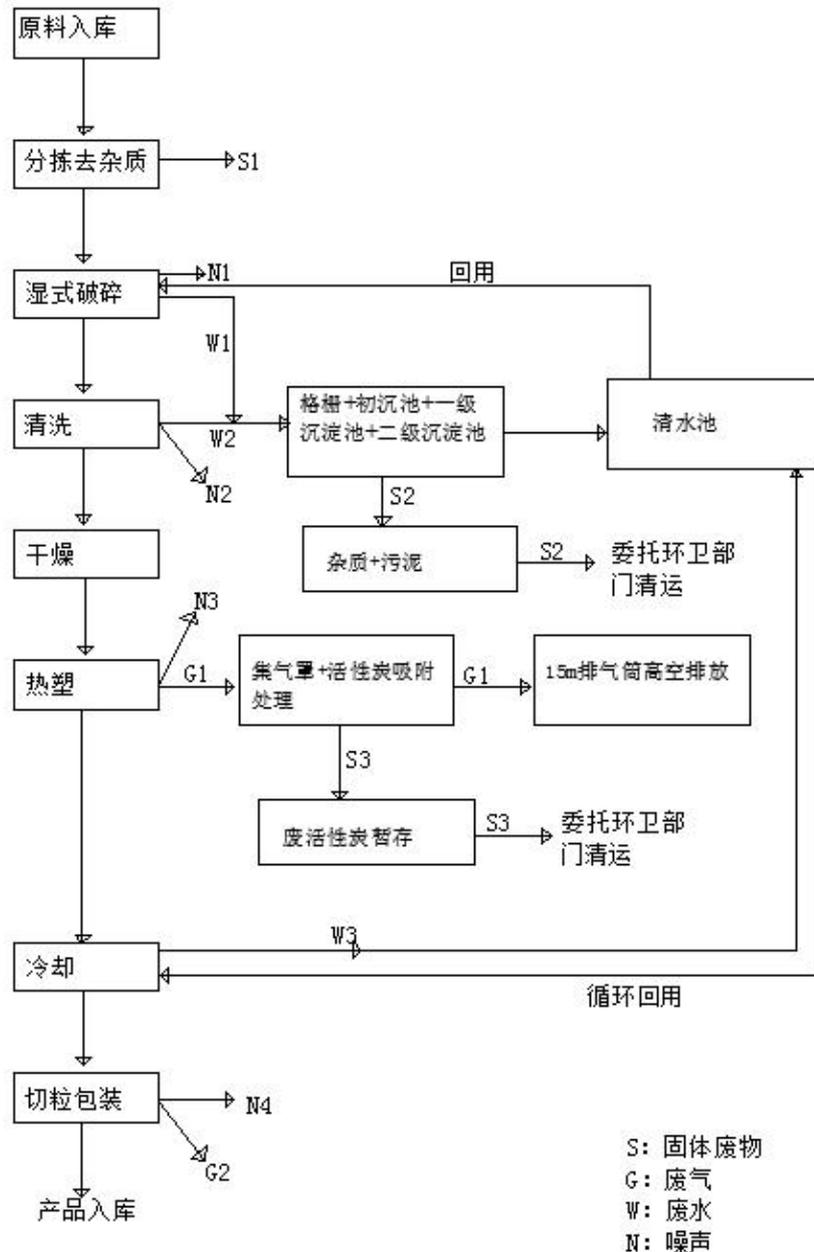
图 3.5-1 运营期工艺流程图及排污节点

运营期工艺流程及产污环节简述：

项目在采用湿式破碎，即在原料上料口设置喷淋水管，一方面可以起到冲洗杂质的作用，另一方面增加了原料的含水率，抑制了破碎过程中粉尘的产生，因此在破碎过程中无粉尘产生，主要会产生机械噪声和废水。

破碎机出来的条状塑料进入清洗池清洗，清洗池配有机械清洗设备，整个清洗过程中不添加任何清洁剂，清洗过程包括：水浸—洗料机冲擦—清水冲洗—打捞等步骤，塑料碎片在清洗池中不断的循环冲擦，大大增加了清洗程度。此过程中主要产生设备噪声和清洗废水，清水池有一定的倾斜度便于清洗废水排入初沉池。

热熔：通常不同类型的塑料加热温度和加热时间不同。由造料机控制面板控制加热温度和时间。本项目在热塑过程中添加 4%的优质塑料颗粒（主要成分为聚丙烯），采用电能进行供热，温度控制在 180-200℃之间，远小于聚丙烯的分解温度（380-400℃），最后挤压成条状的再生塑料。

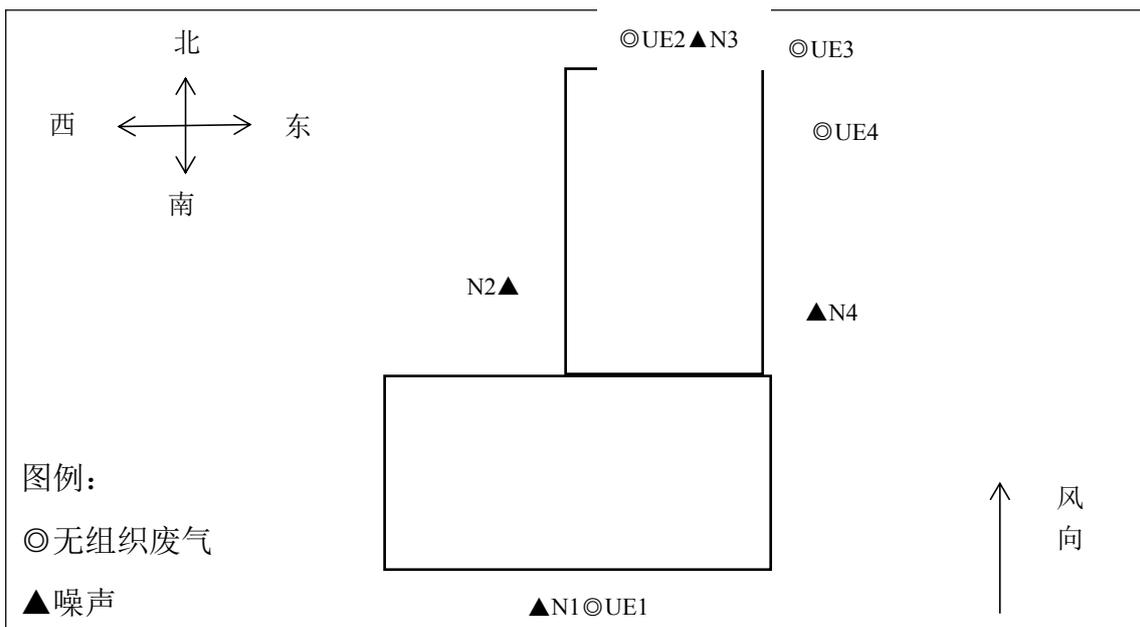
图 9.2-1 无组织废气、噪声监测点位示意图

根据上表无组织废气检测结果表明：在验收监测期间，本项目昼间噪声污染排放达到《工业企业厂界环境噪声排放标准》（GB 12348-2008）2类标准的要求；本项目夜间不生产，故夜间不会产生噪声污染，所以本项目夜间噪声不予监测。

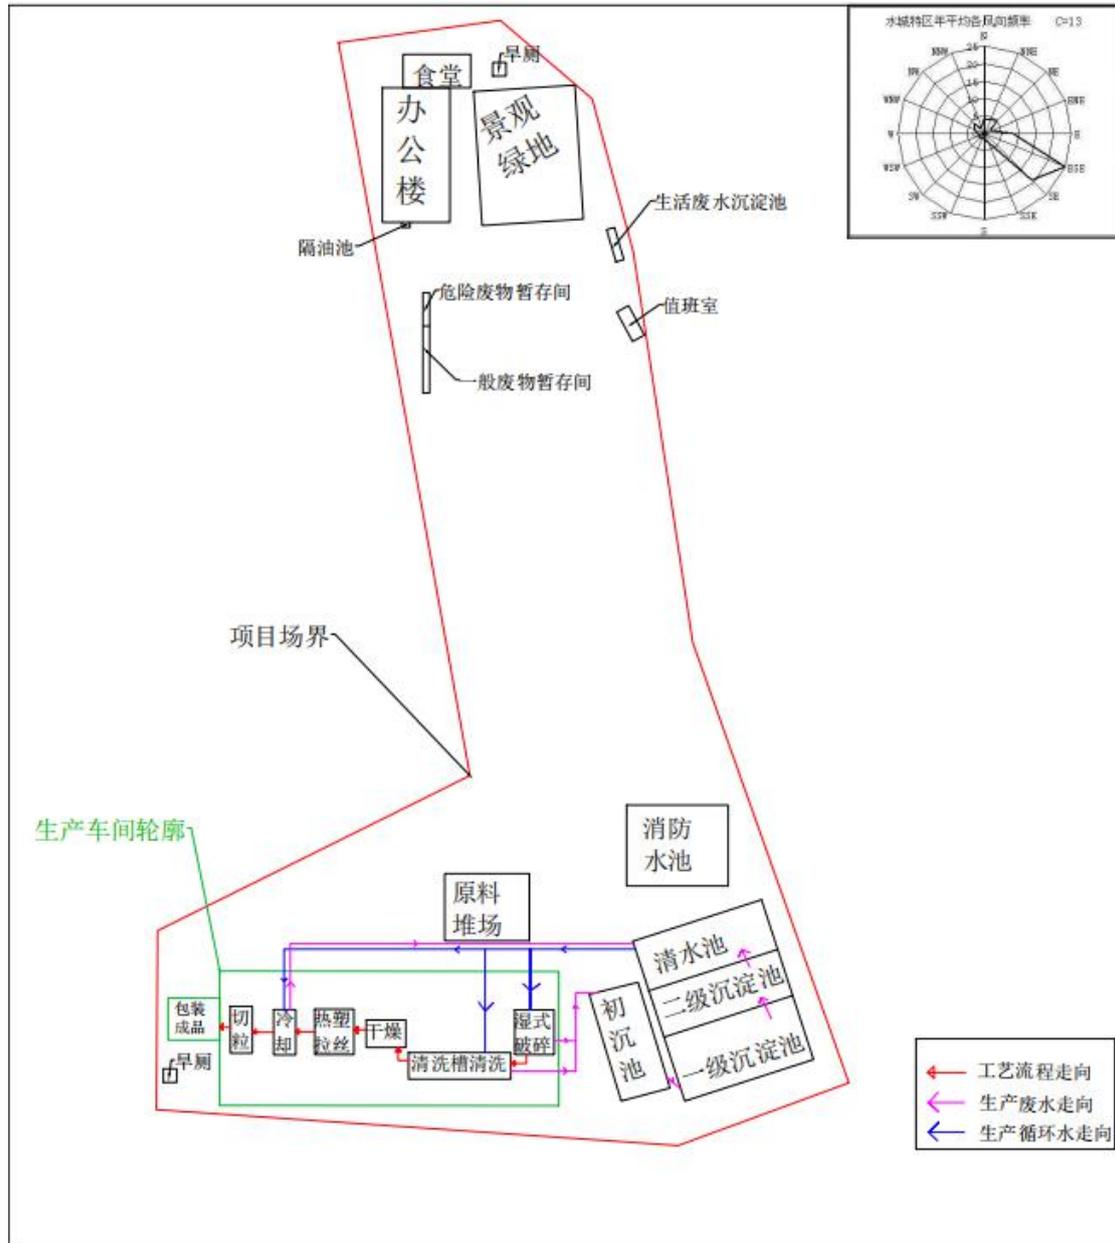
附图 2：项目平面布置图

从东侧中部现有道路进入厂区后，北侧为办公生活区，办公楼东侧为厂区绿化区；中部为空地；南部位项目生产区，生产区主要由南到北依次是，废水沉淀池、原料堆场、破碎区、清洗区、干燥区、热塑区、冷却区、切粒包装区和成品区。

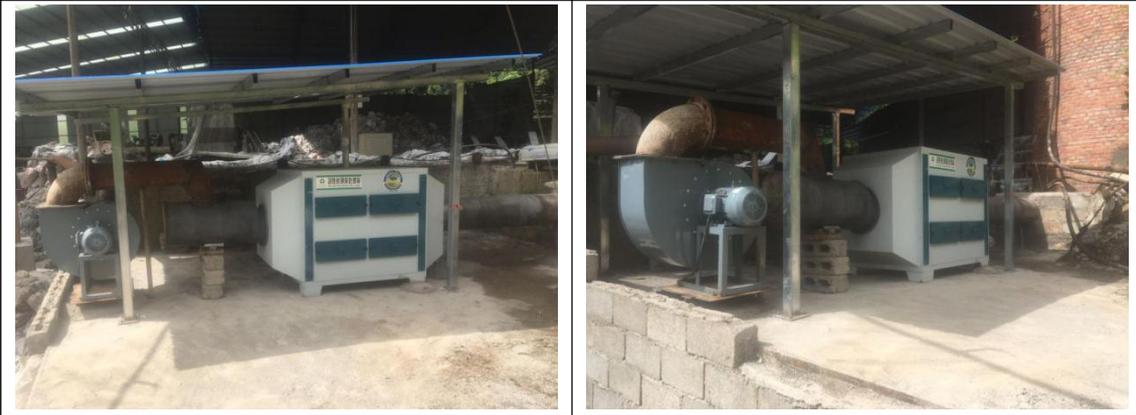
废气处理设施

| 项目组成 | | 环评及批复内容 | 实际建设内容 | 变更情况 |
|---|---|---|---|---|
| 环保工程 | 废气 | 在 2 条热塑机排气口上方分别安装集气罩，配套设置一台风机（风量为 8000m ³ /h），通过管道连接的方式，与活性炭吸附桶串联后再通过管道连接，最终由 1 根 15m 高的排气筒外排。 | 与环评一致 | 无变更 |
